ЗАКЛЮЧЕНИЕ СПЕЦИАЛИСТА

№ АП 20/475-ТИ

На основании договора № АП 20/475-ТИ от 30.10.2020 заключенного АНО «Центр судебной экспертизы «ПетроЭксперт» с ООО «Управляющая компания «Содружество Столиц» проведено техническое исследование разрушившегося при эксплуатации участка трубопровода системы холодного водоснабжения.

Какова причина разрушения представленного на исследование участка трубопровода системы холодного водоснабжения, расположенного по адресу: г. Санкт-Петербург, ул. Мебельная, д. 35, к. 2?

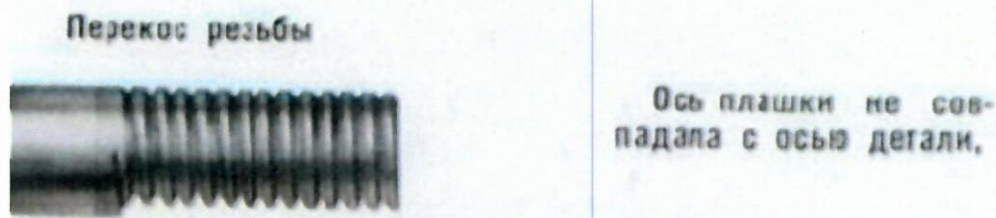
Рис. 1 Дефект резьбы – переко́с

При исследовании выявлено, что подвергшаяся разрушению резьба нарезана на трубе с небольшим перекосом (Приложение 1: ФОТО 24÷27). Выполнение резьбы с перекосом относительно продольной оси приводит к тому, что одна из боковых стенок трубы в резьбовой части подвергается более глубокому прорезанию, имеющему наибольшее значение на удалении от торца трубы (см. Рис. 1).

2) Подвергшаяся разрушению резьба нарезана на трубе с небольшим перекосом. Выполнение резьбы с перекосом относительно продольной оси приводит к тому, что одна из боковых стенок трубы в резьбовой части подвергается более глубокому прорезанию, имеющему наибольшее значение на удалении от торца трубы.

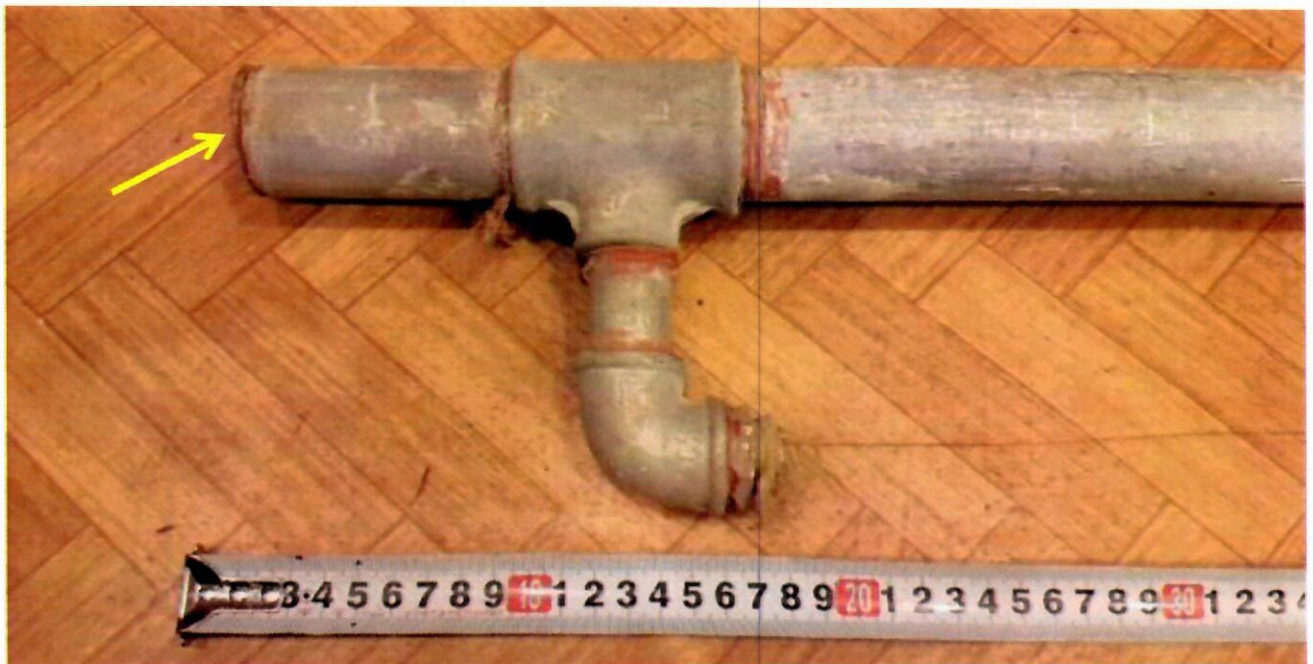
Разгерметизация предоставленного к исследованию участка трубопровода заключается в его аварийном разрушении в резьбовой части с наружной резьбой G1 $\frac{1}{4}$ (Приложение 1: ФОТО 6÷13).

На внешних поверхностях деталей предоставленного к исследованию отрезка трубопровода какие-либо следы внешнего механического воздействия не выявлены за исключением отдельных вмятин и рисок, от воздействия инструмента, возникших при его монтаже/демонтаже (Приложение 1: ФОТО 6, 7, 15÷17).

15÷19, 29÷35); имеются отдельные участки поверхности в зоне резьбовых соединений предоставленного к исследованию фрагмента трубопровода, где заметны следы краски (Приложение 1: ФОТО 6, 31÷35). Немаловажным и примечательным является и тот факт, что на наружной поверхности трубы Ду32 в зоне разрушившегося резьбового соединения следы краски отсутствуют, а витки резьбы подверглись коррозии (Приложение 1: ФОТО 7÷13, 23÷28). Данный факт может указывать на то, что в процессе эксплуатации ещё до аварийного разрушения трубопровода наружная поверхность трубы в зоне резьбового соединения подвергалась увлажнению, а резьбовое соединение трубы было не герметичным и подтекало.

ФОТО 6 (предоставленный к исследованию участок трубопровода; месторазрушения показано стрелкой)

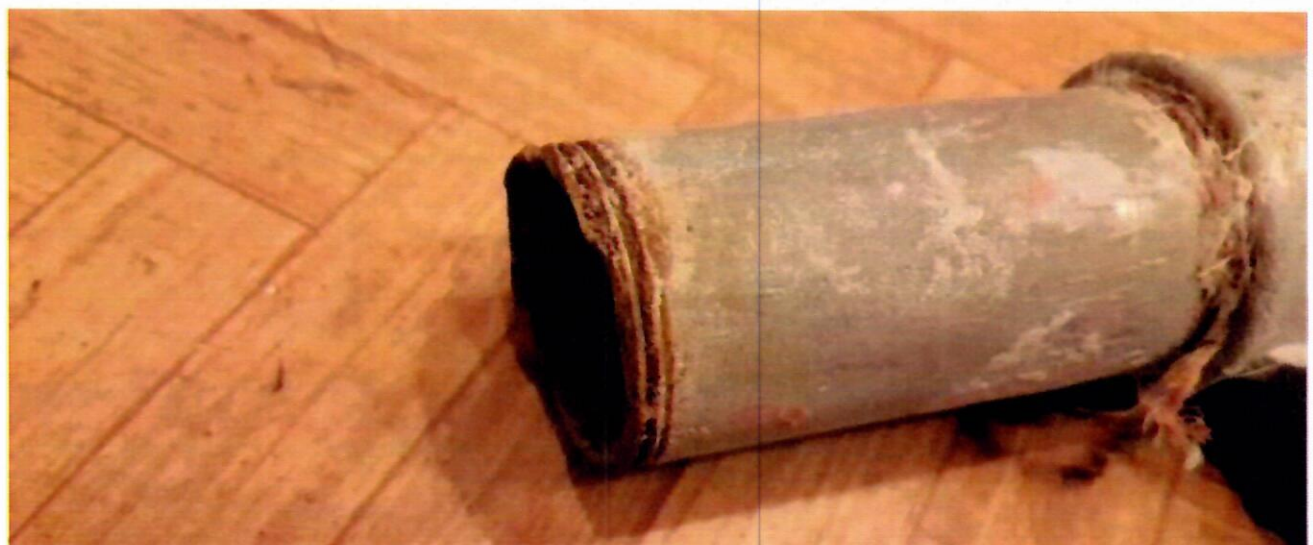
Разрушившаяся резьбовая часть трубы Ду32 подверглась существенной коррозии (Приложение 1: ФОТО 7÷13, 23÷28).

В зоне разрушения трубы металл подвергся коррозионному износу и представляет собой рыхлые пачкающе-осыпающиеся продукты коррозии красно-коричневого цвета (Приложение 1: ФОТО 7÷13, 23÷28).

ФОТО 7 (предоставленный к исследованию участок трубопровода; месторазрушения показано стрелкой)

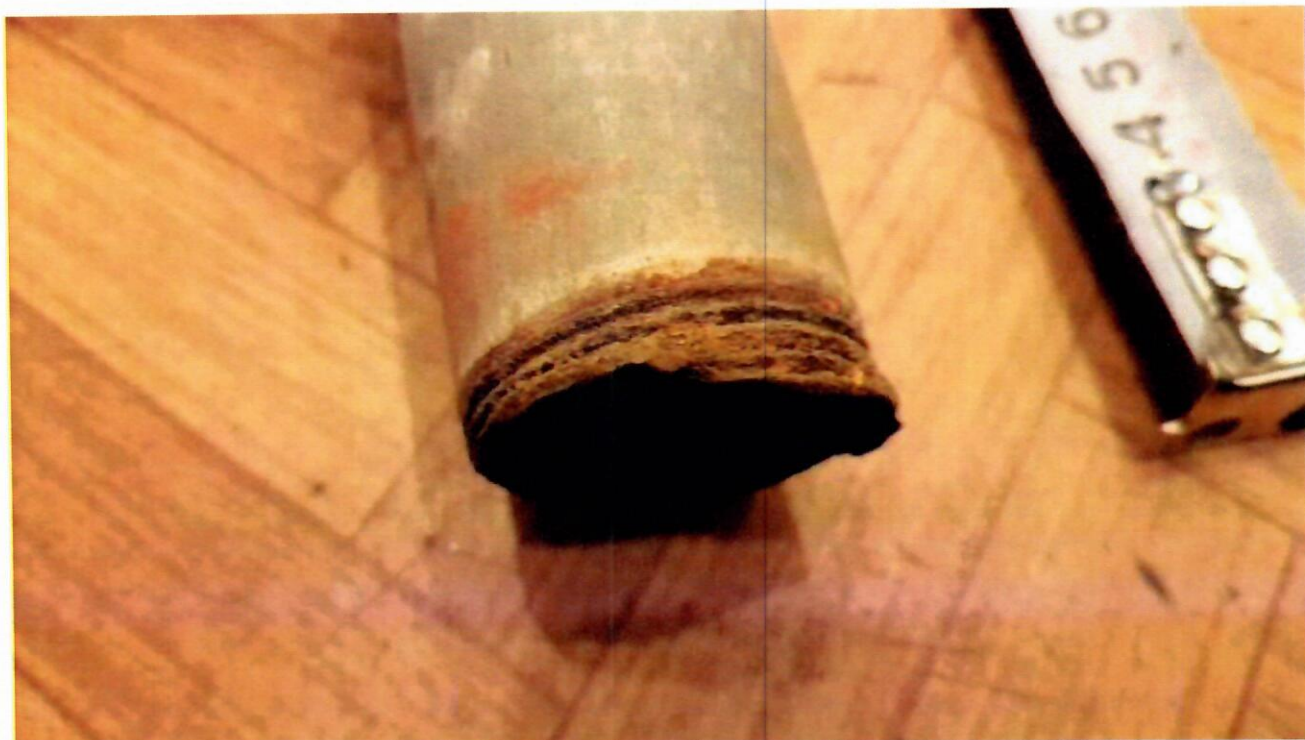
ФОТО 8 (место разрушения трубопровода)

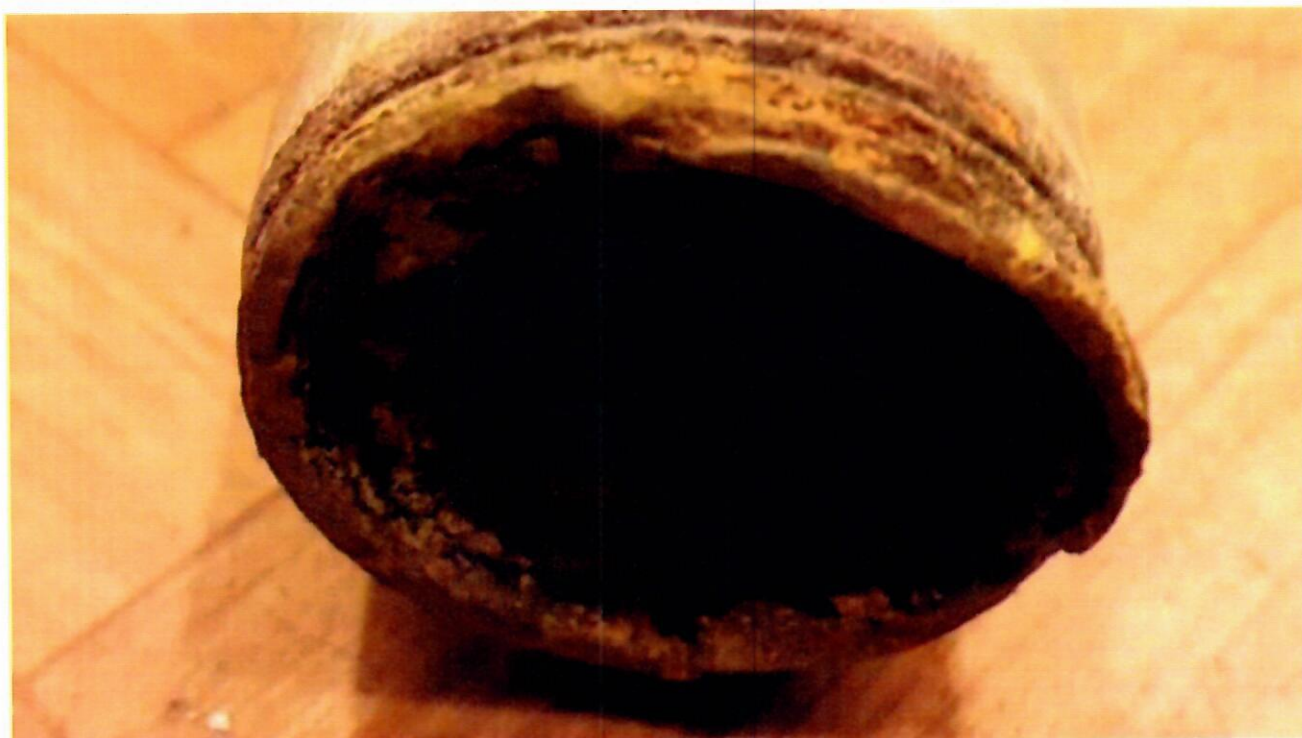
При исследовании предоставленного к исследованию фрагмента трубопровода установлено, что внутренняя поверхность трубы Ду32 покрыта слоем коррозионно-наносных отложений красно-коричневого цвета толщиной \approx до 5мм (Приложение 1: ФОТО 9÷14).

ФОТО 9 (вид торцевой поверхности Трубы Ду32 в зоне разрушения)

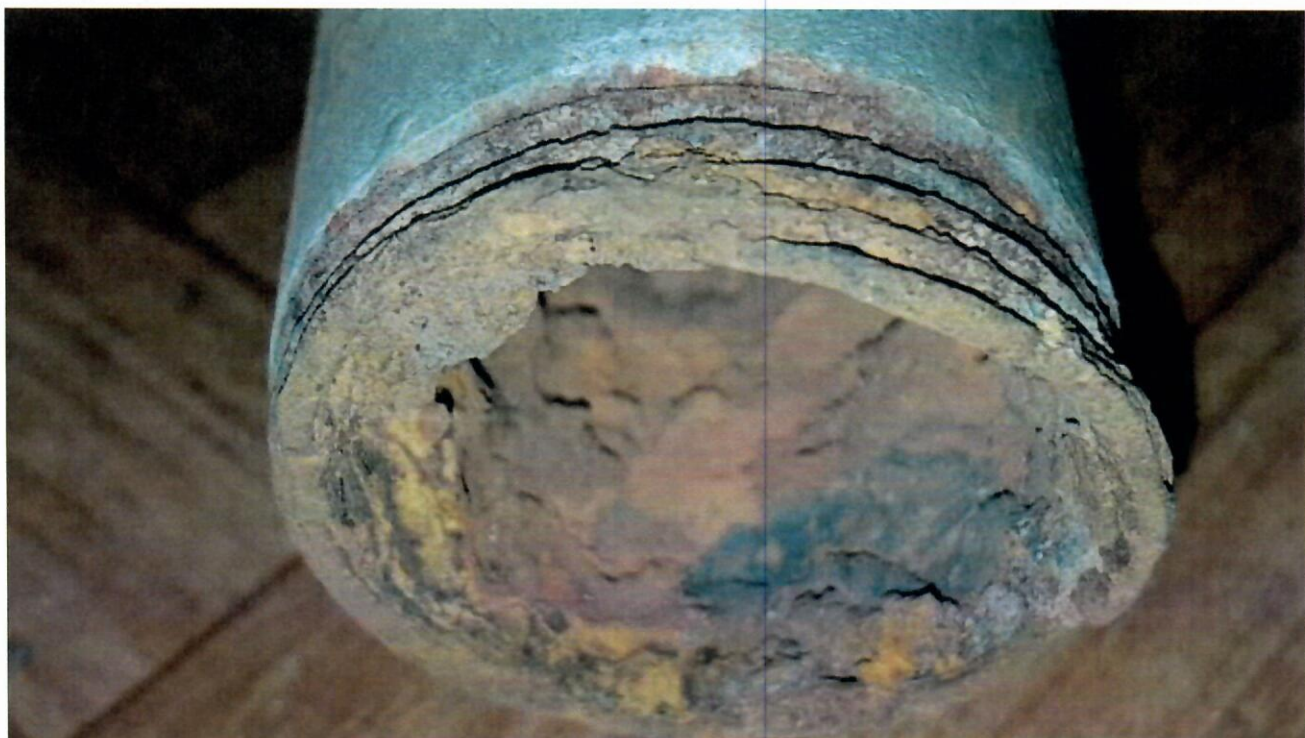
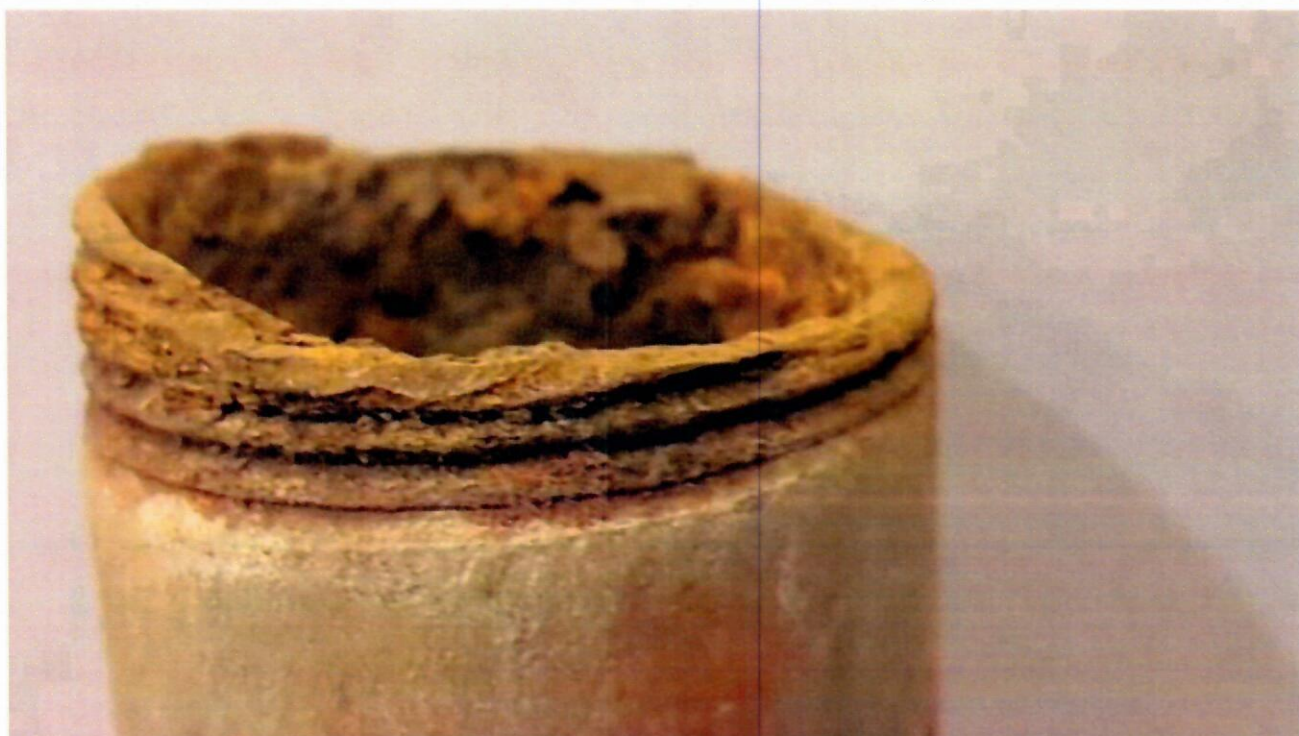
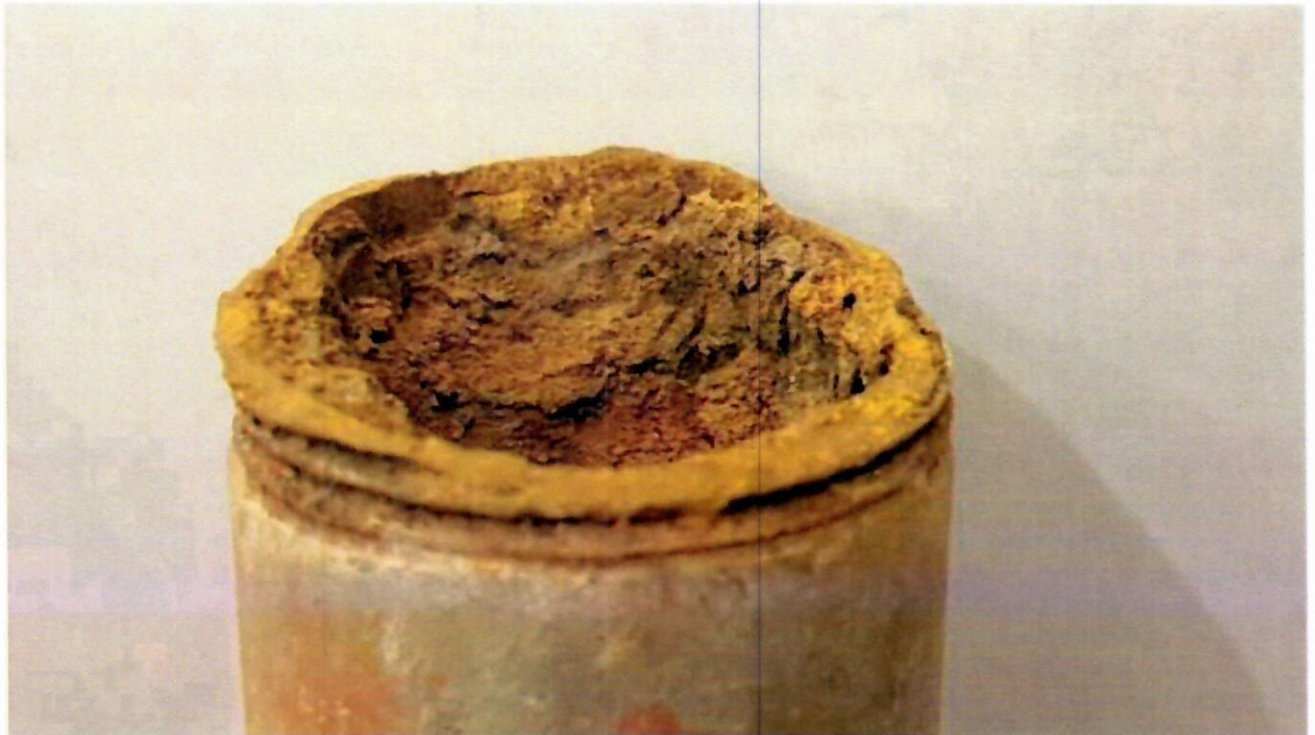
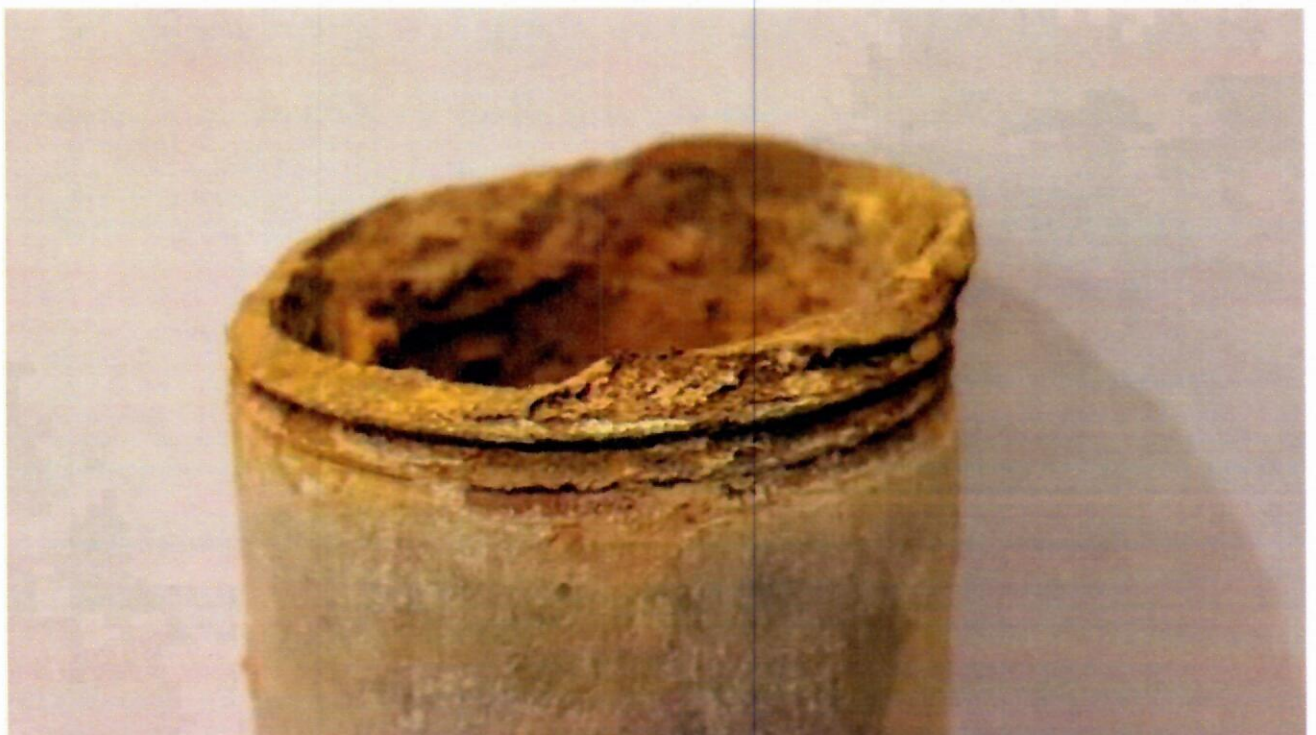
ФОТО 10 (вид торцевой поверхности трубы Ду32 в зоне разрушения; коррозия наружной поверхности резьбовой части трубы; коррозионно-наносные отложения на внутренней поверхности трубы)

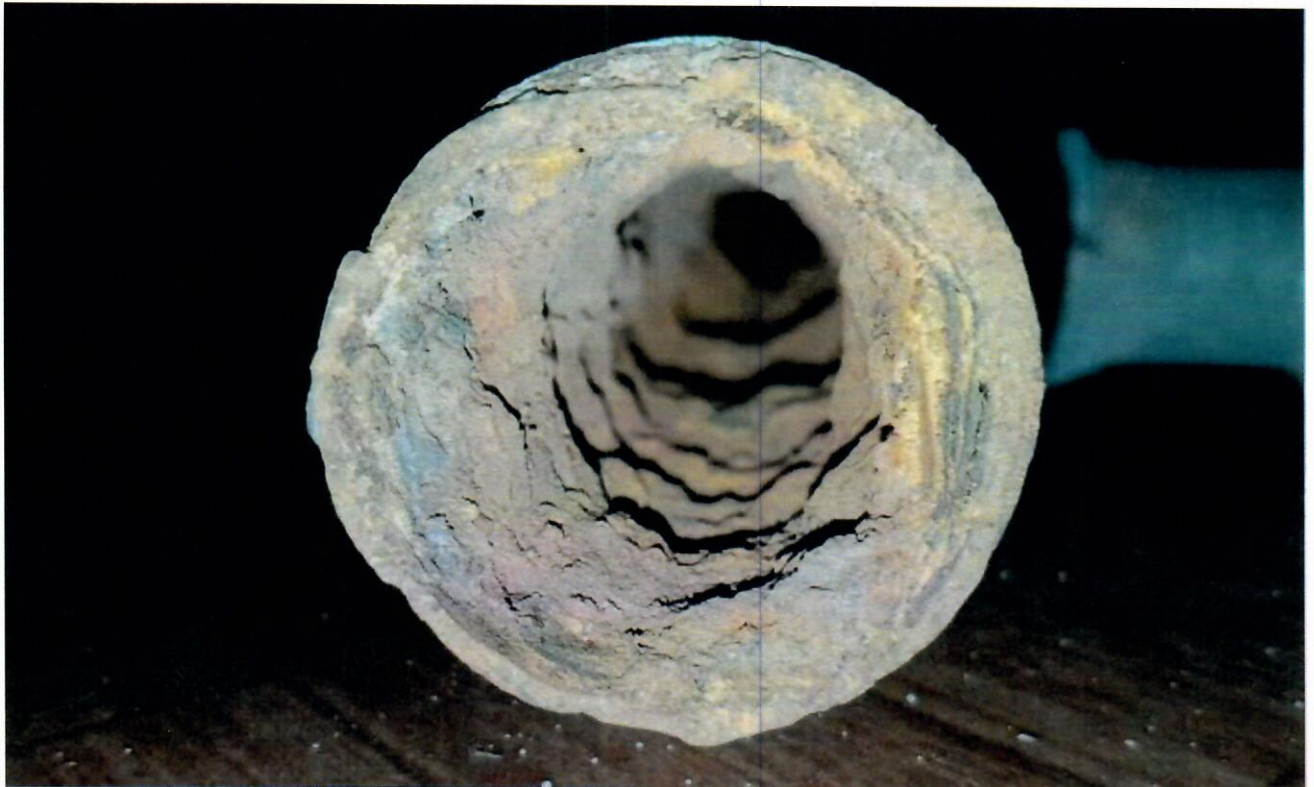
При исследовании торцевых поверхностей предоставленного отрезка трубопровода установлено, что на внутренних поверхностях труб номинальным размером Ду32 имеются коррозионно-наносные отложения от коричневого до черного цвета (Приложение 1: ФОТО 9÷14). Толщина слоя коррозионно-наносных отложений на внутренних поверхностях труб в отдельных местах доходит \approx до 5мм (Приложение 1: ФОТО 14).

Учитывая, что внутренние поверхности трубы стояка Ду32 покрыты слоем коррозионно-наносных отложений в среднем толщиной \approx 5мм площадь её проходного поперечного сечения снижена с номинального внутреннего диаметра \approx 35,9 мм ($F = 1012 \text{ мм}^2$) до диаметра \approx 25,9 мм ($F = 527 \text{ мм}^2$), т.е. \approx на 48%. В соответствии с требованиями ГОСТ 31937-2011 п. 5.4 и ВСН 57-88(р) п. 4.109 допустимая величина сужения сечения труб коррозионно-наносными отложениями по сравнению с новой трубой для труб Ду32 ограничена величиной 10%.

Таким образом, сужение проходного сечения трубы стояка Ду32 составляет соответственно \approx 48%, что превышает нормативные значения и не соответствует требованиям нормативной документации.

ФОТО 14 (вид торцевой поверхности в зоне разрушения трубопровода; коррозионно-наносные отложения на внутренней поверхности трубы)

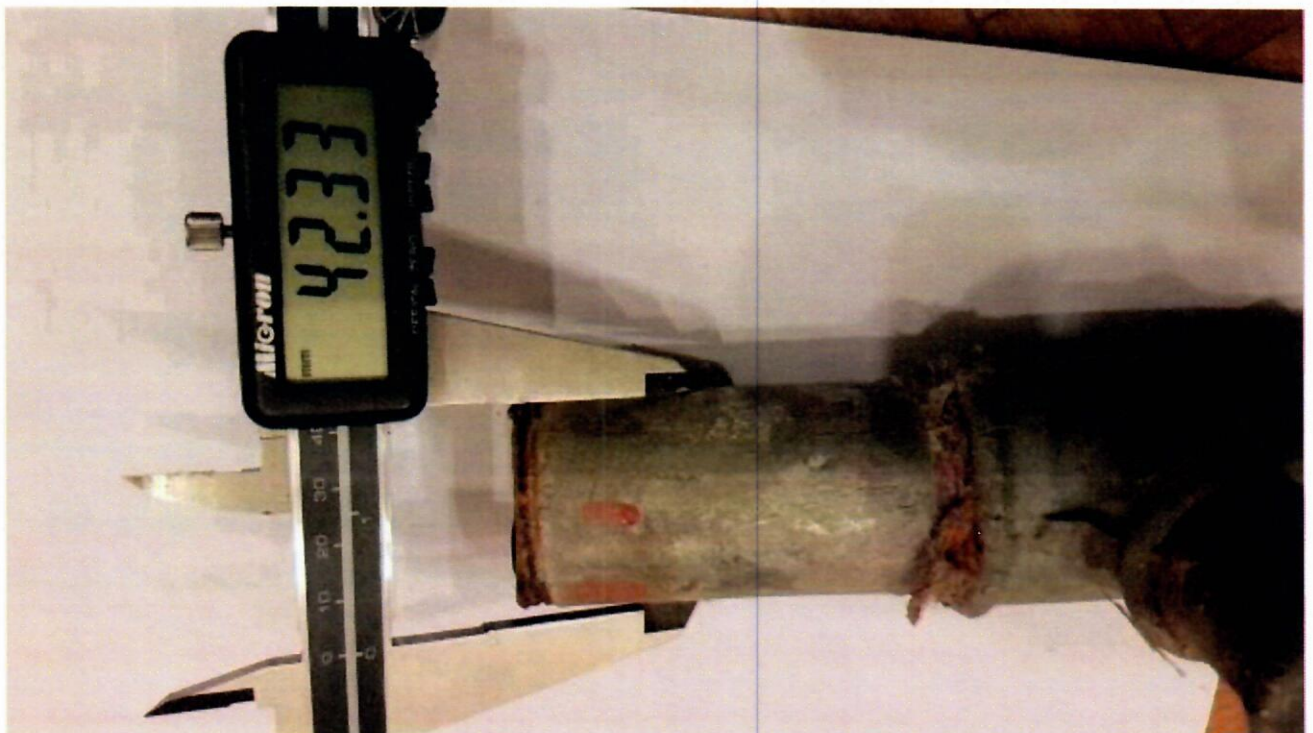
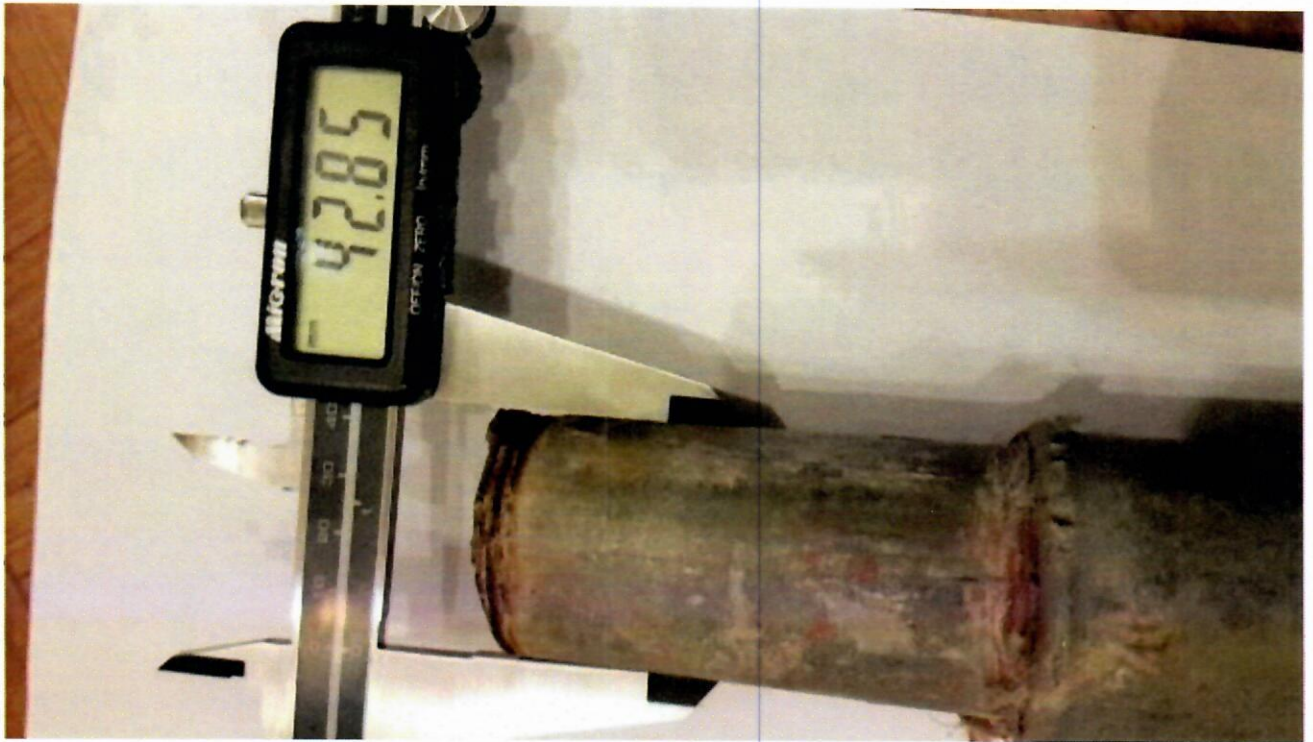
Измерение наружного диаметра стальных оцинкованных труб номинальным размером Ду32 показало, что он составляет $\approx 42,33...42,85$ мм (Приложение 1: ФОТО 15, 16).

ФОТО 15 (измерение наружного диаметра трубы)

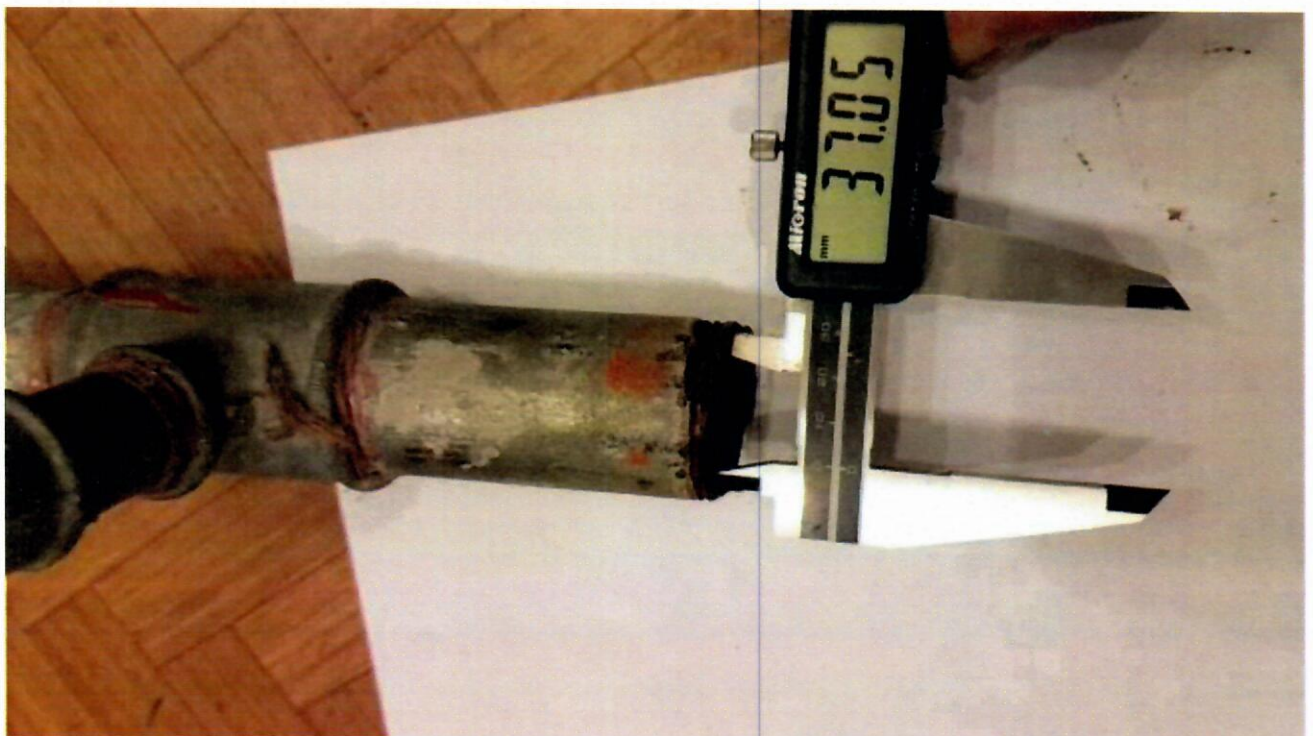
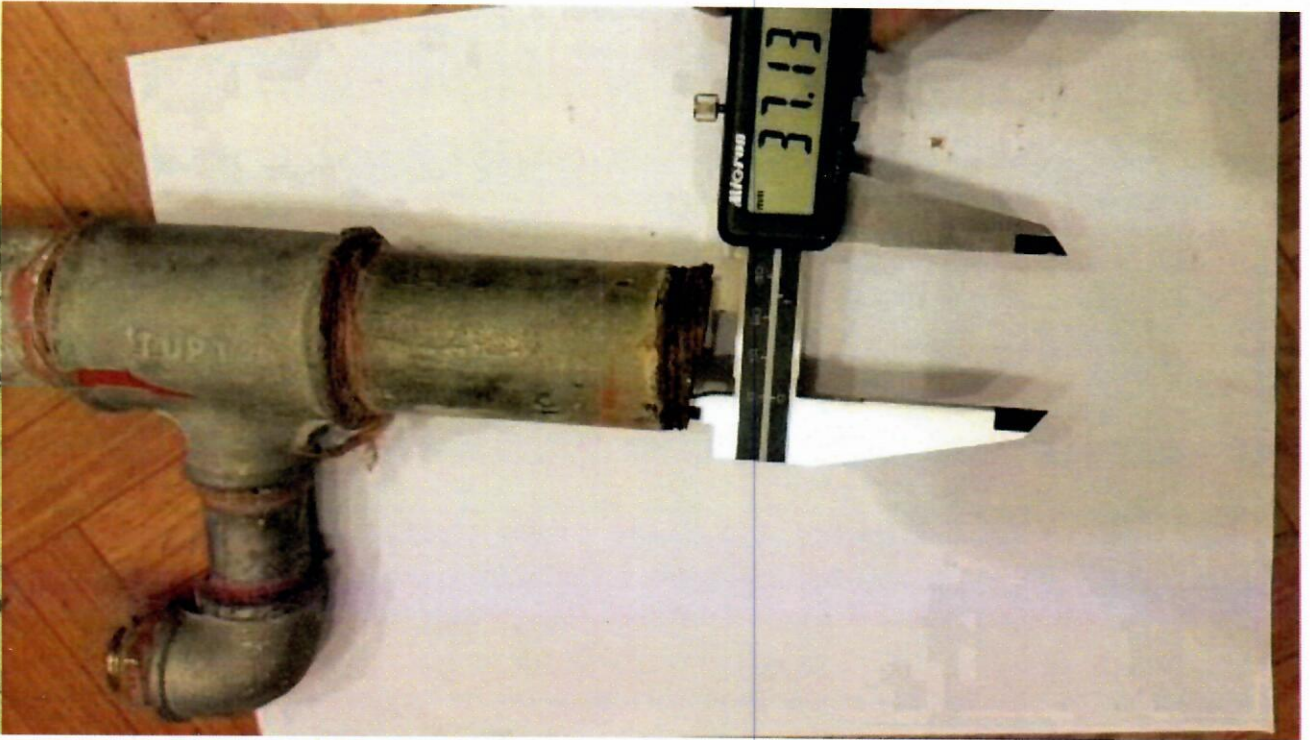
коррозионно-наносных отложений, показало, что он составляет $\approx 37,05...37,13$ мм (Приложение 1: ФОТО 17, 18).

ФОТО 17 (измерение внутреннего диаметра трубы)

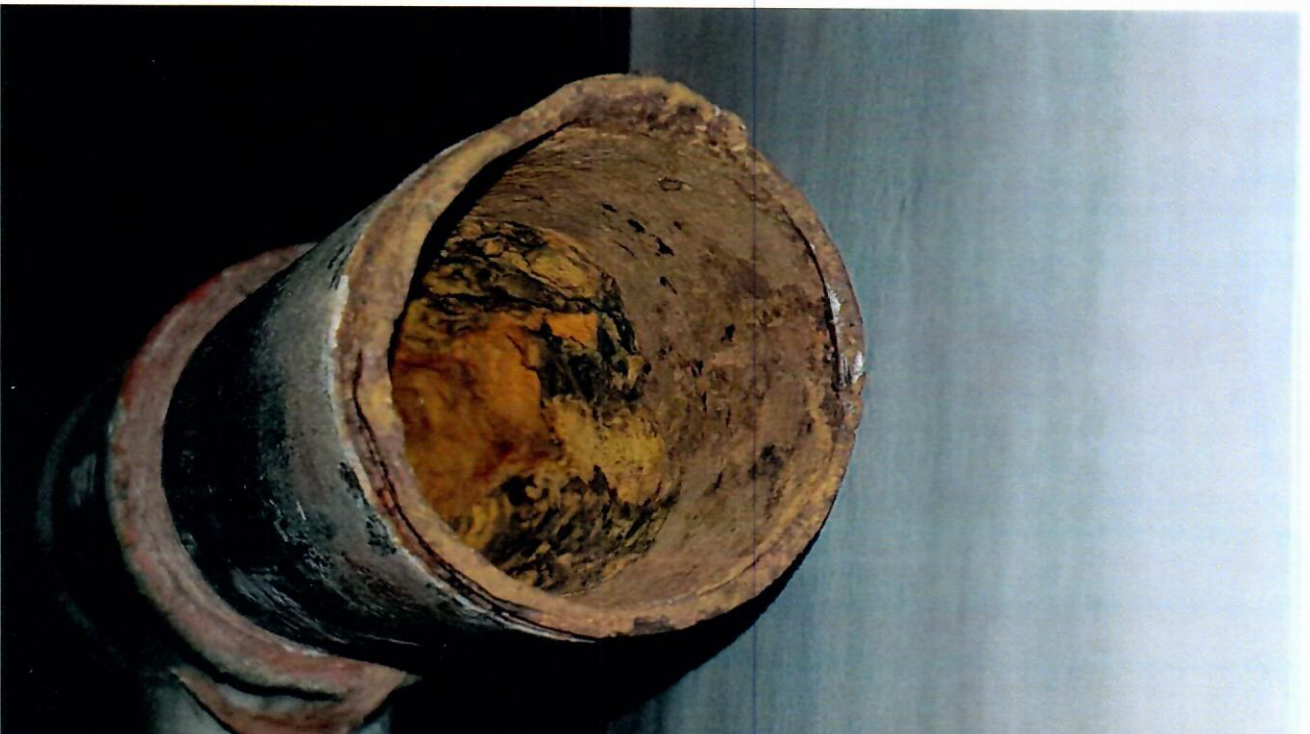
Металл трубы под слоем коррозионно-наносных отложений подвергся коррозионному износу в виде равномерно распределенной коррозии и коррозии язвами (Приложение 1: ФОТО 19÷22). Язвенные коррозионные поражения металла имеют глубину \approx до 1мм. Глубина равномерно распределенной коррозии металла стенки трубы доходит \approx до 10%.

В соответствии с требованиями ГОСТ 31937-2011 п. 5.4 и ВСН 57-88(р) п. 4.108 допустимая величина максимальной относительной глубины коррозионного поражения труб по сравнению с новой трубой ограничена величиной 50%. Таким образом, выявленные в процессе исследования коррозионные поражения металла трубы стояка ГВС не являются критическими, не превышают нормативные значения и соответствуют требованиям нормативной документации.

ФОТО 19 (вид внутренней поверхности трубы после удаления с неё слоя коррозионно-наносных отложений)

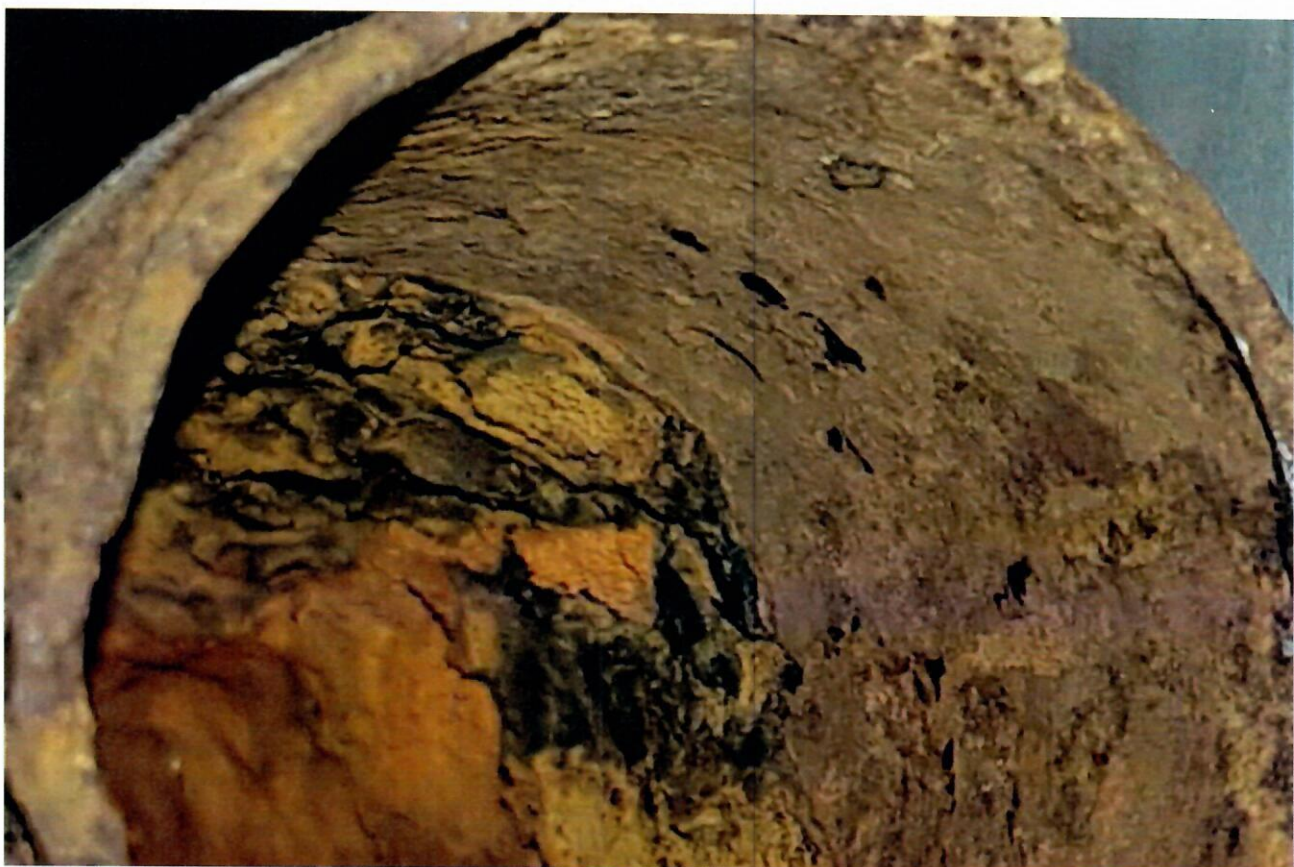
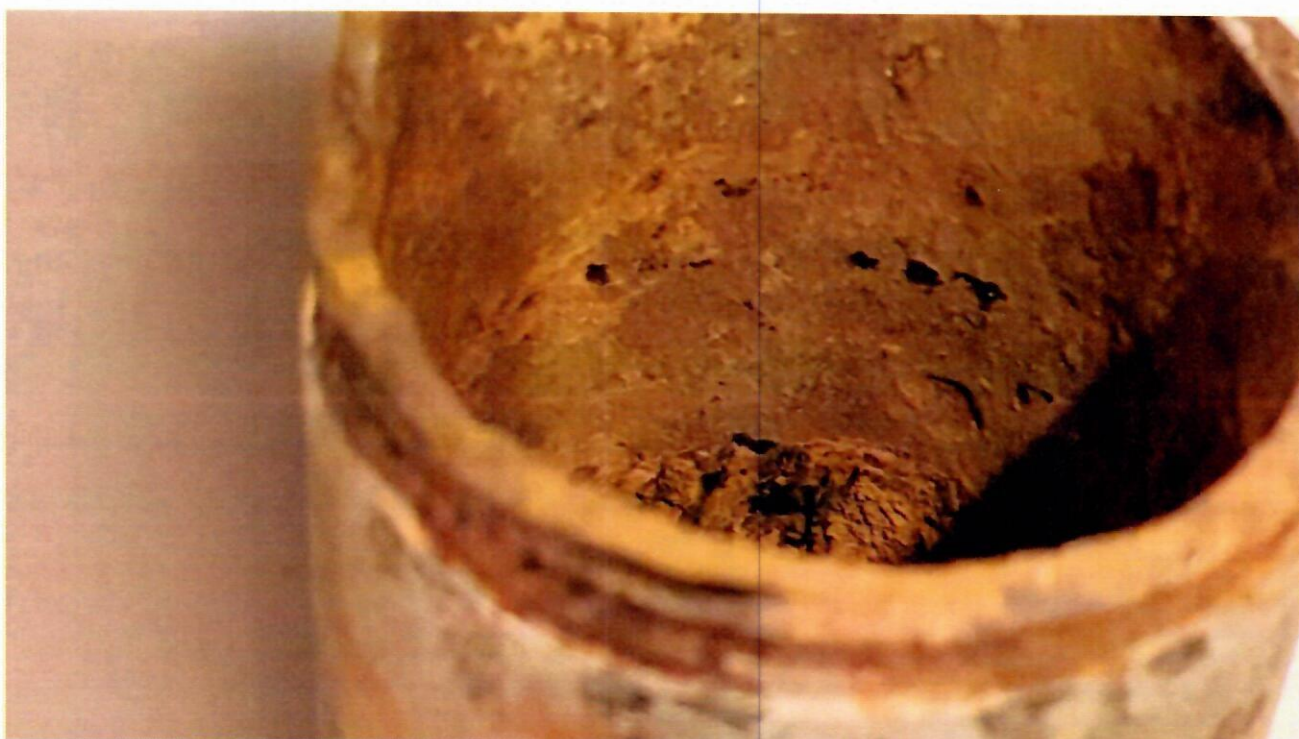
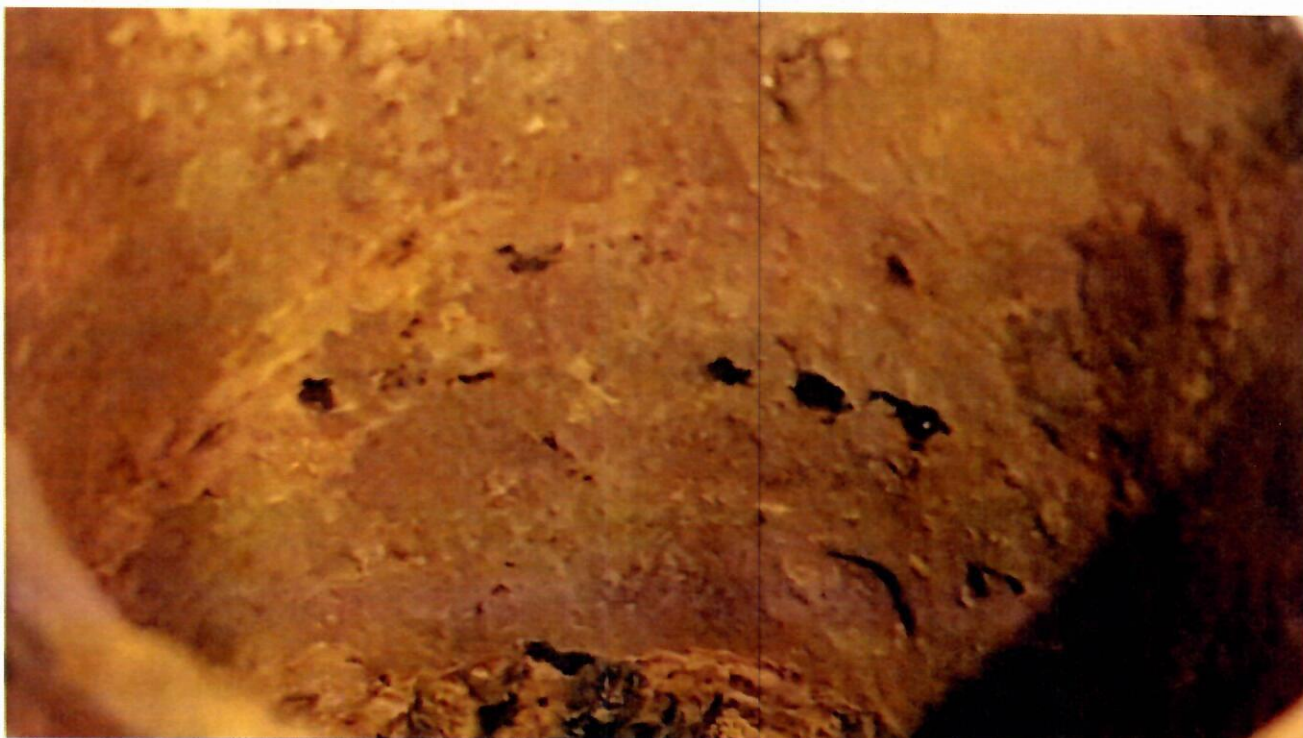
ФОТО 20 (вид внутренней поверхности трубы после удаления с неё коррозионно-наносных отложений; коррозионные повреждения металла на внутренней поверхности трубы)

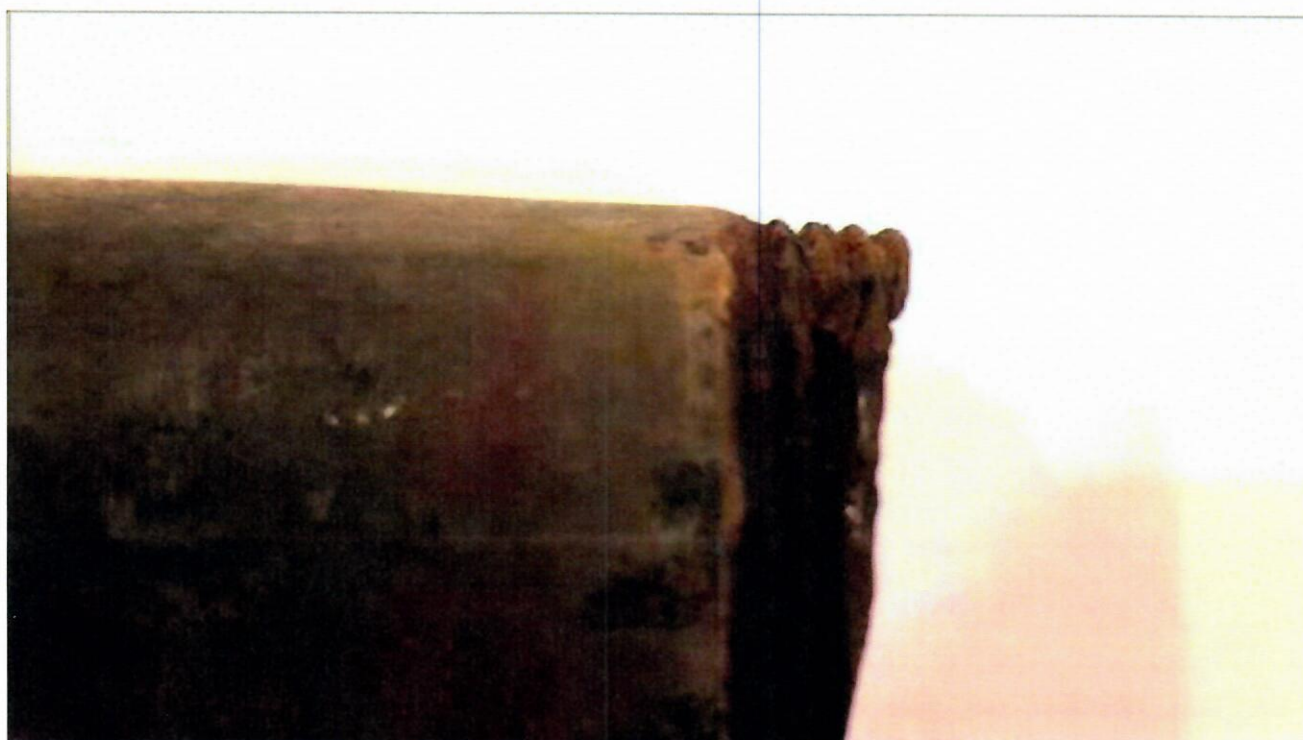
Зона разрушения расположена в резьбовой части трубы Ду32 на расстоянии 1...4 витков резьбы от её окончания (Приложение 1: ФОТО 23÷28). Сохранившиеся на фрагменте трубы витки резьбы практически полностью подверглись воздействию коррозии (Приложение 1: ФОТО 7÷13, 23÷28).

ФОТО 23 (вид резьбовой части трубы Ду32)

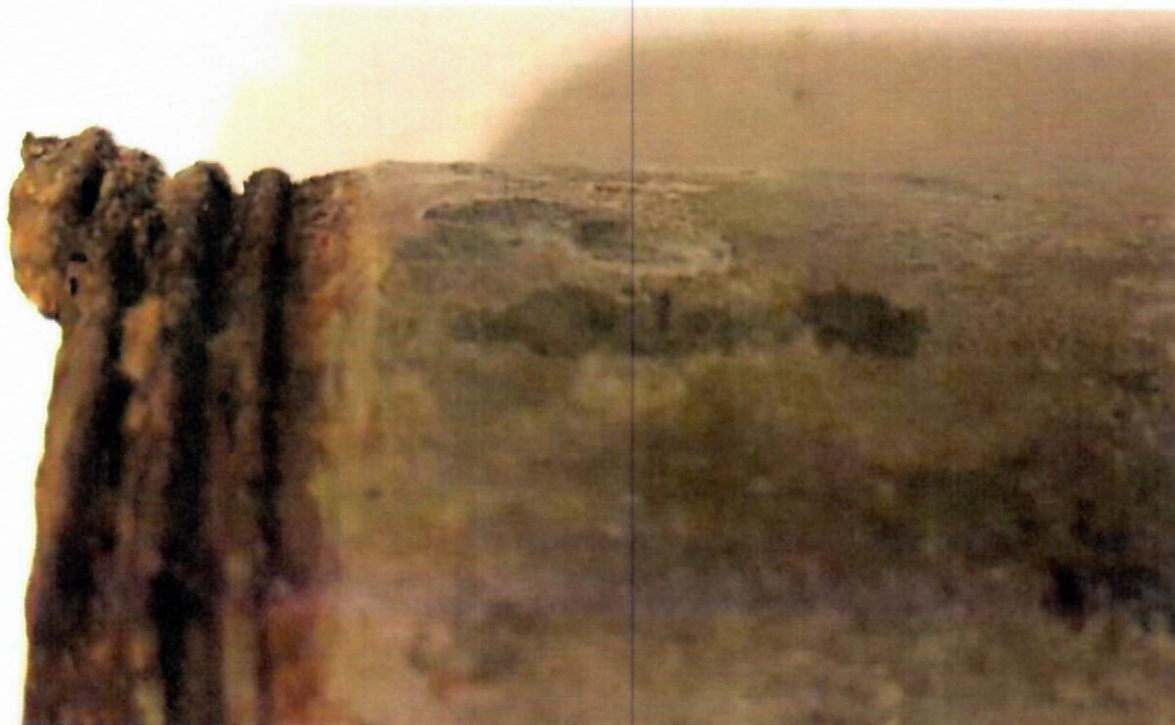
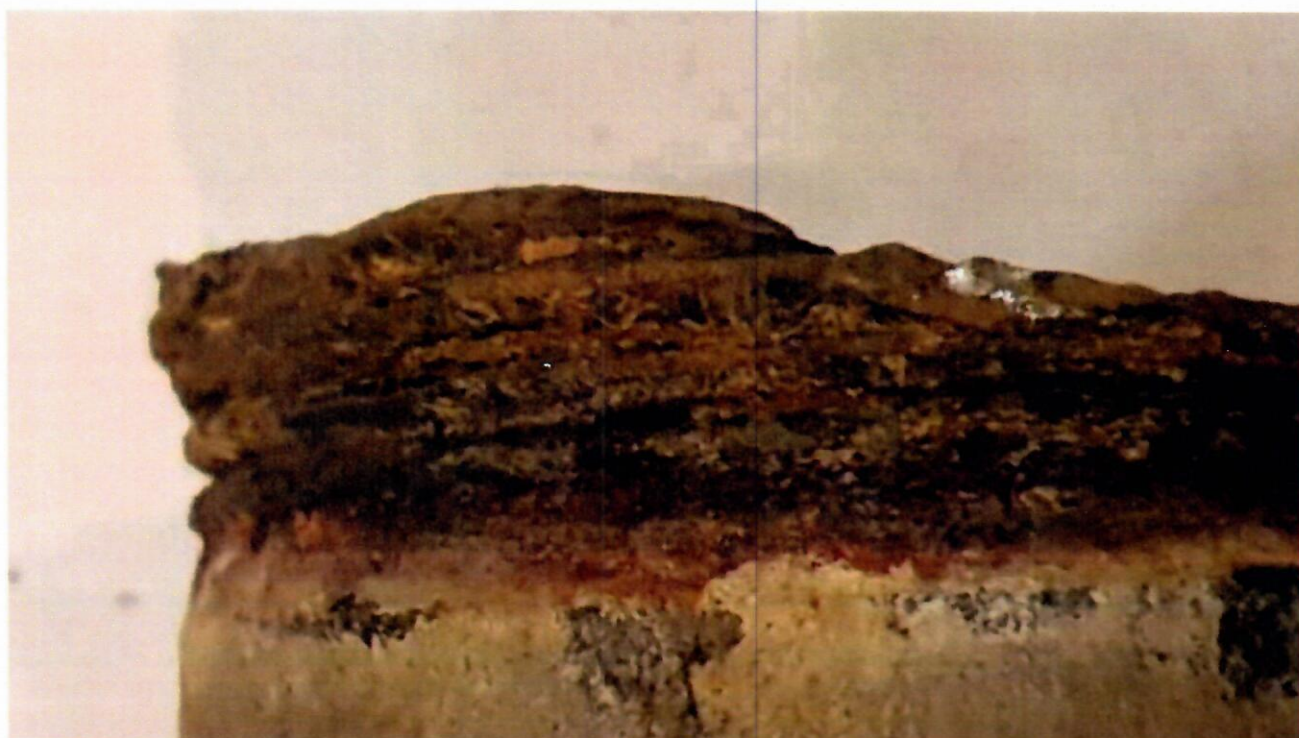
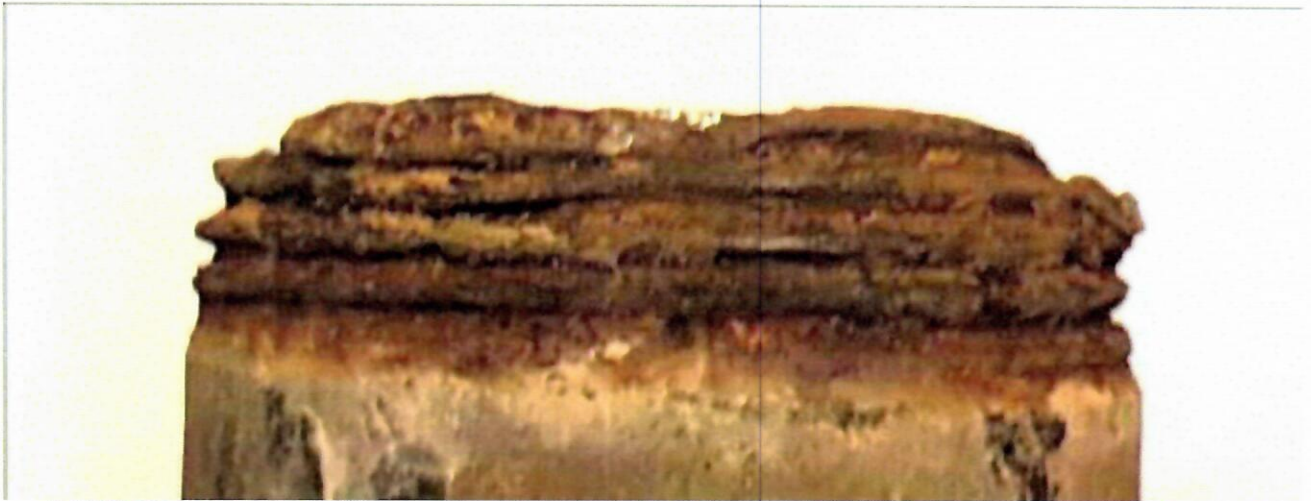
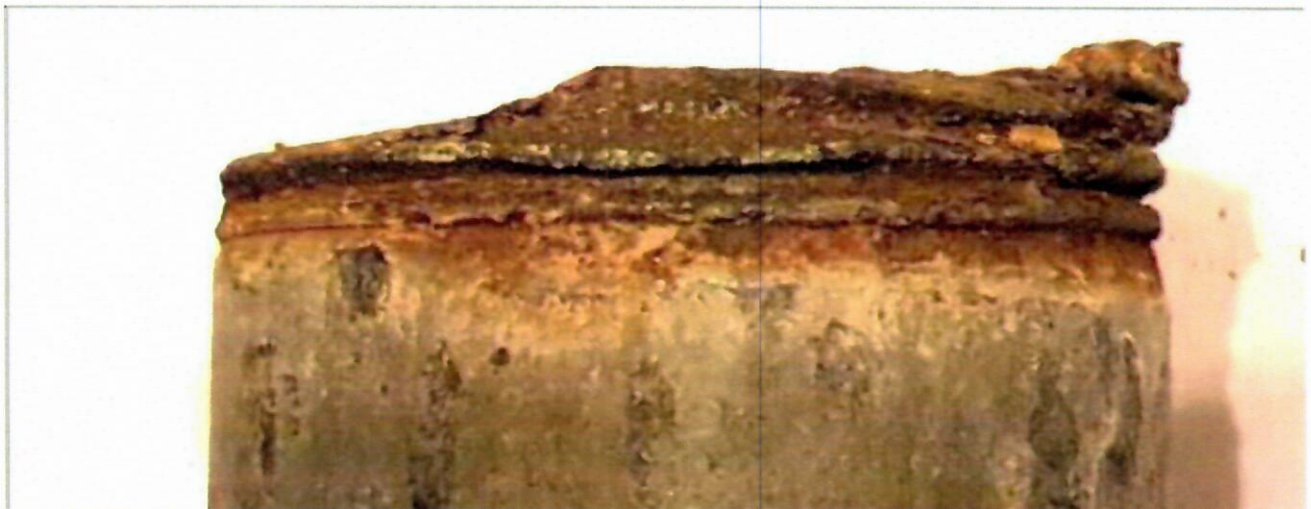
ФОТО 24 (коррозионные повреждения металла на наружной поверхности трубы в её резьбовой части)

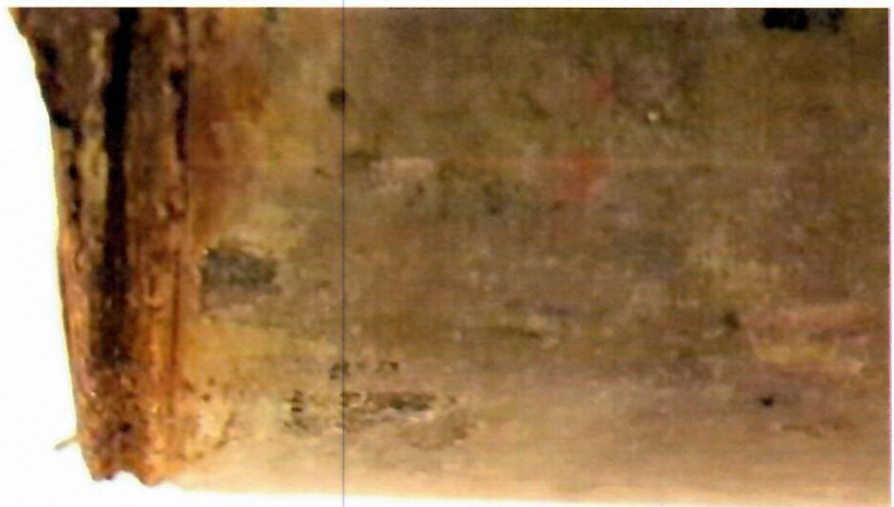
ФОТО 28 (коррозионные повреждения металла на наружной поверхности трубы в её резьбовой части)
