ЗАКЛЮЧЕНИЕ СПЕЦИАЛИСТА

№ АП 20/475-ТИ

На основании договора № АП 20/475-ТИ от 30.10.2020 заключенного АНО «Центр судебной экспертизы «ПетроЭксперт» с ООО «Управляющая компания «Содружество Столиц» проведено техническое исследование разрушившегося при эксплуатации участка трубопровода системы холодного водоснабжения.

Какова причина разрушения представленного на исследование участка трубопровода системы холодного водоснабжения, расположенного по адресу: г. Санкт-Петербург, ул. Мебельная, д. 35, к. 2?

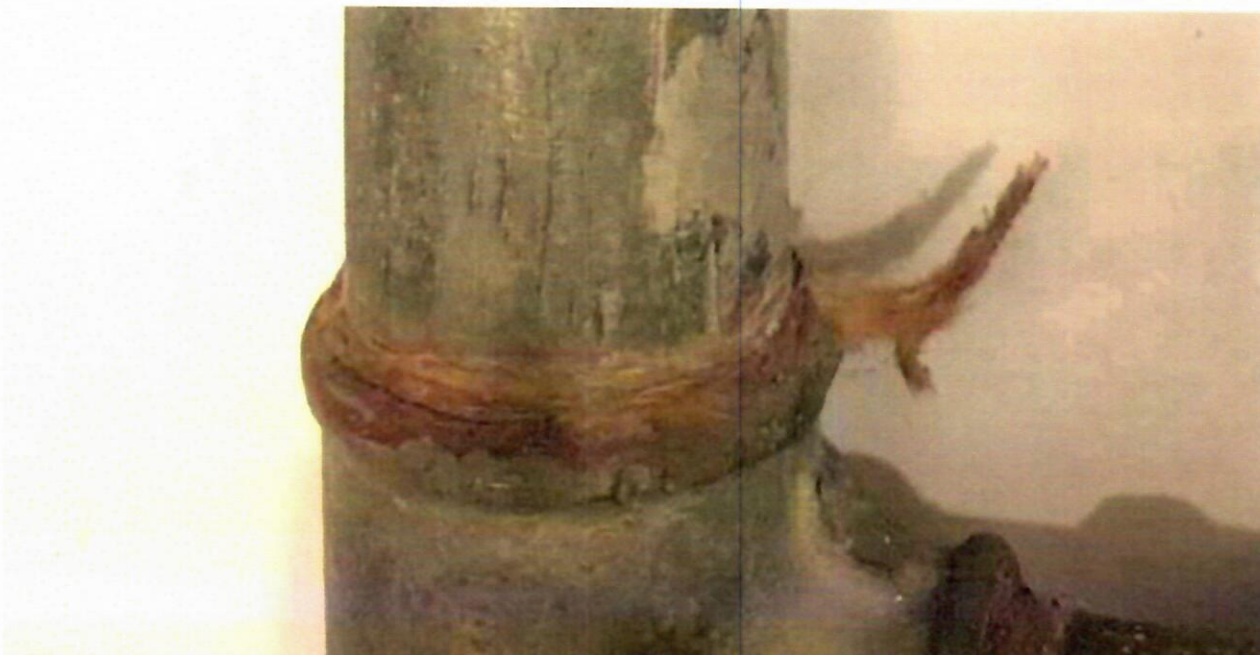
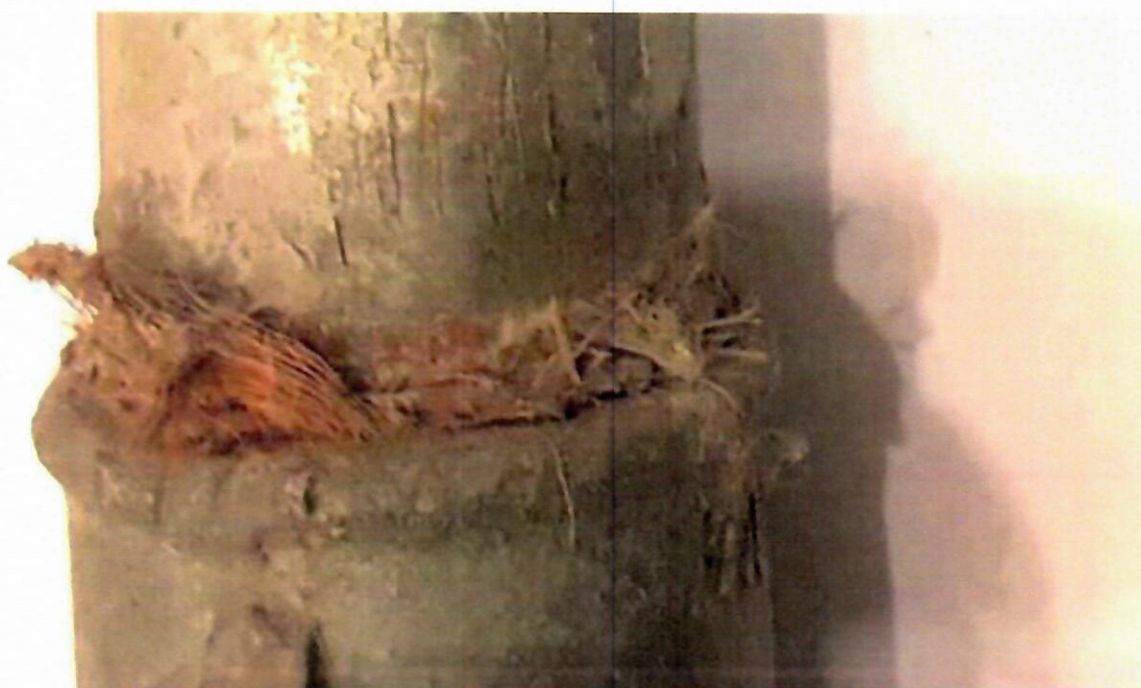
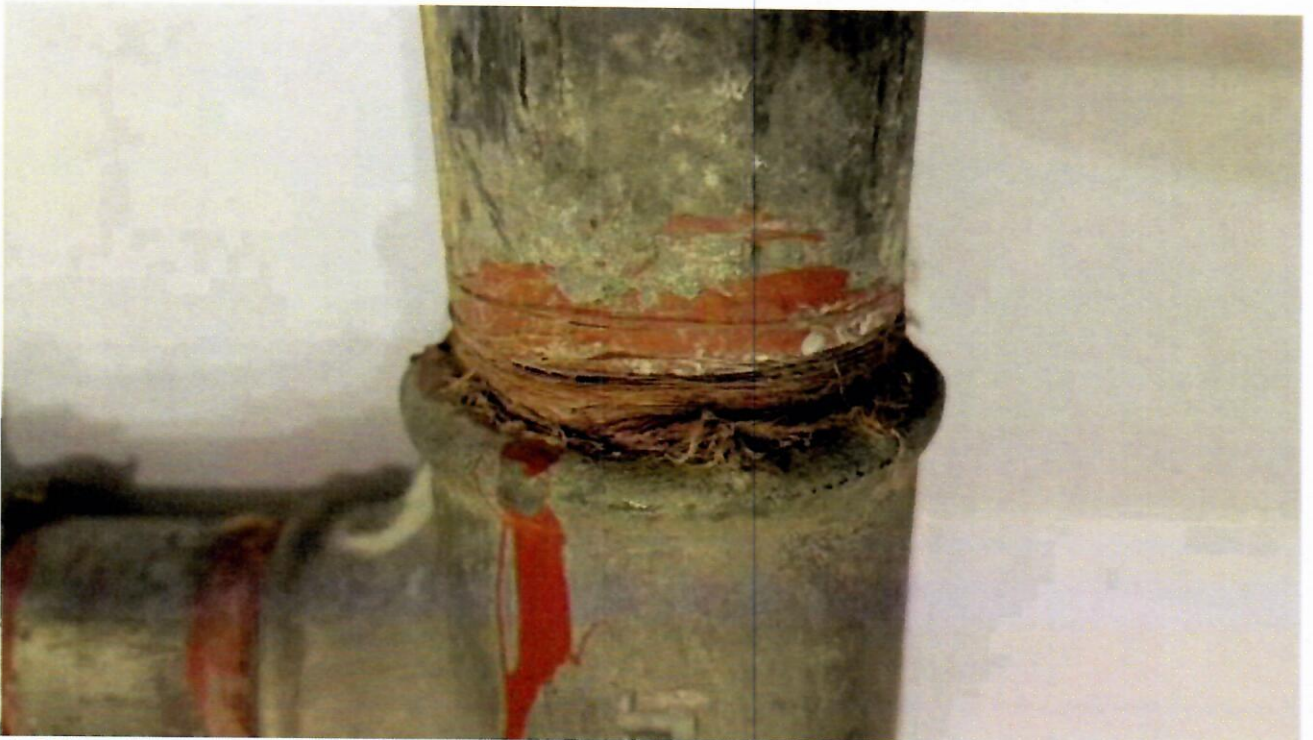
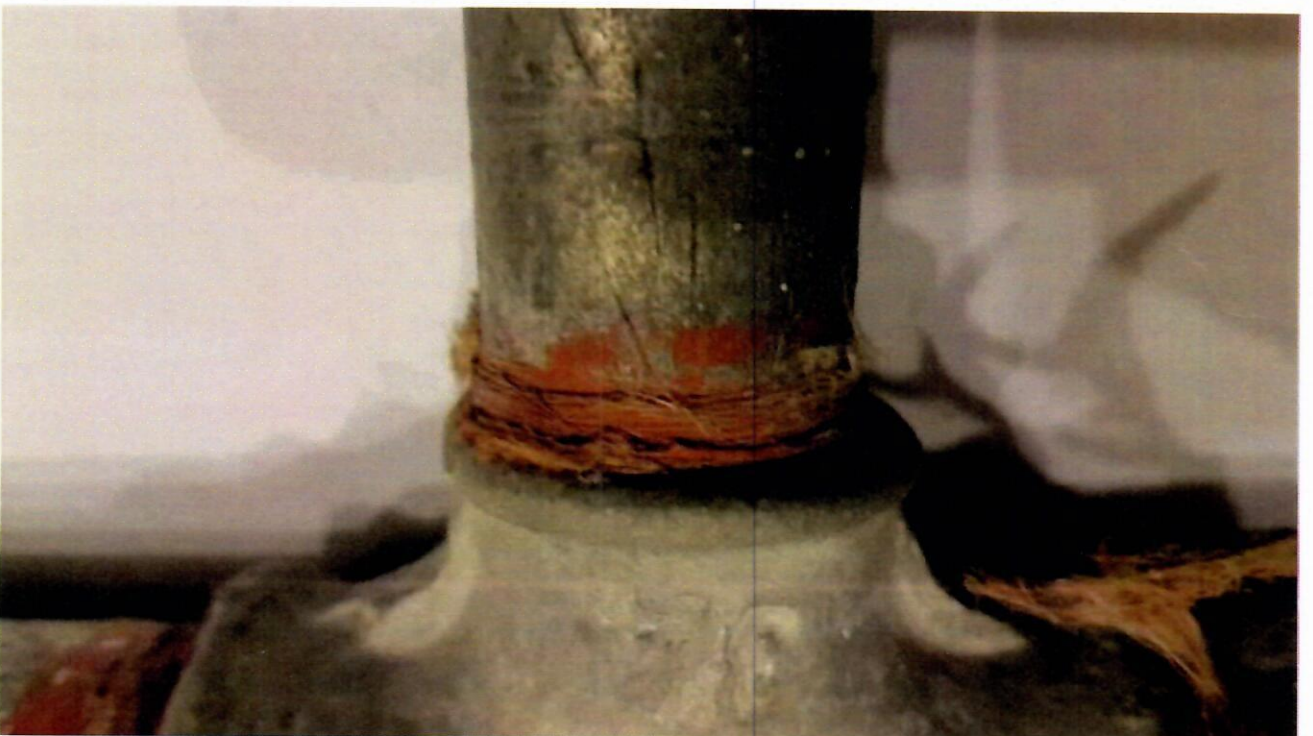
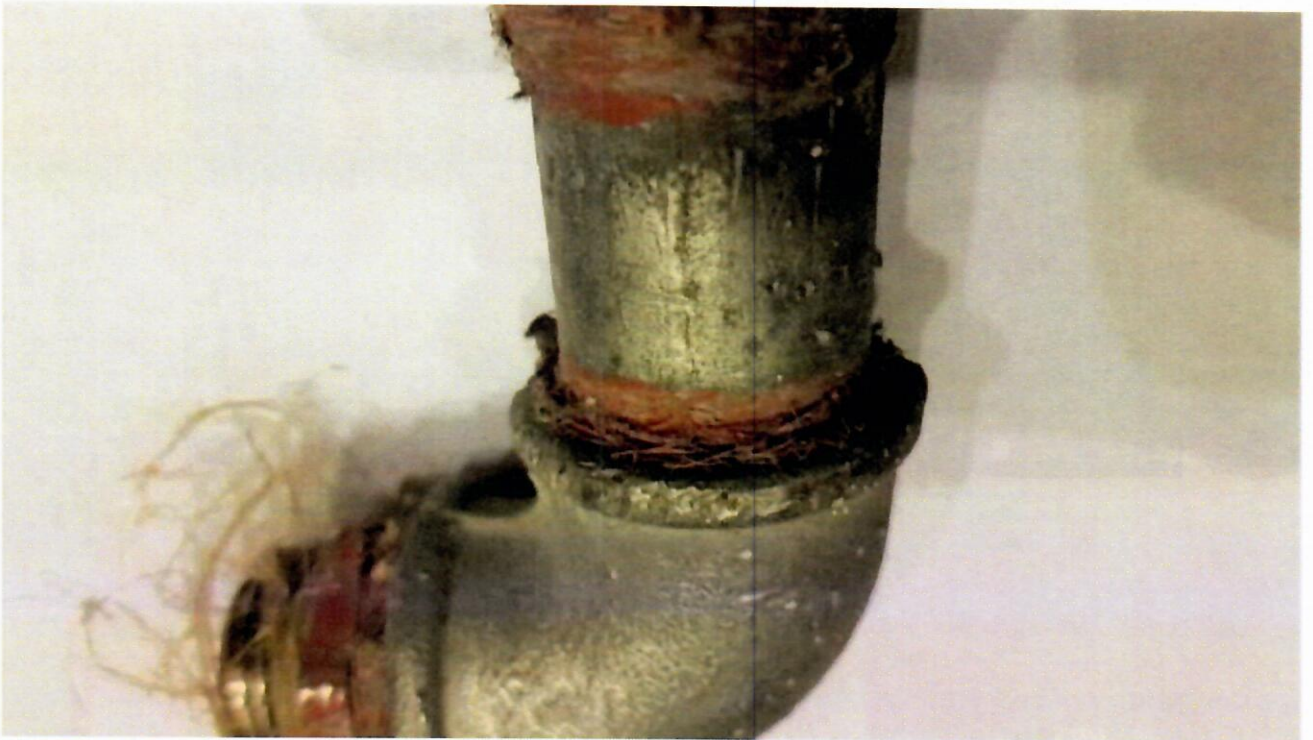
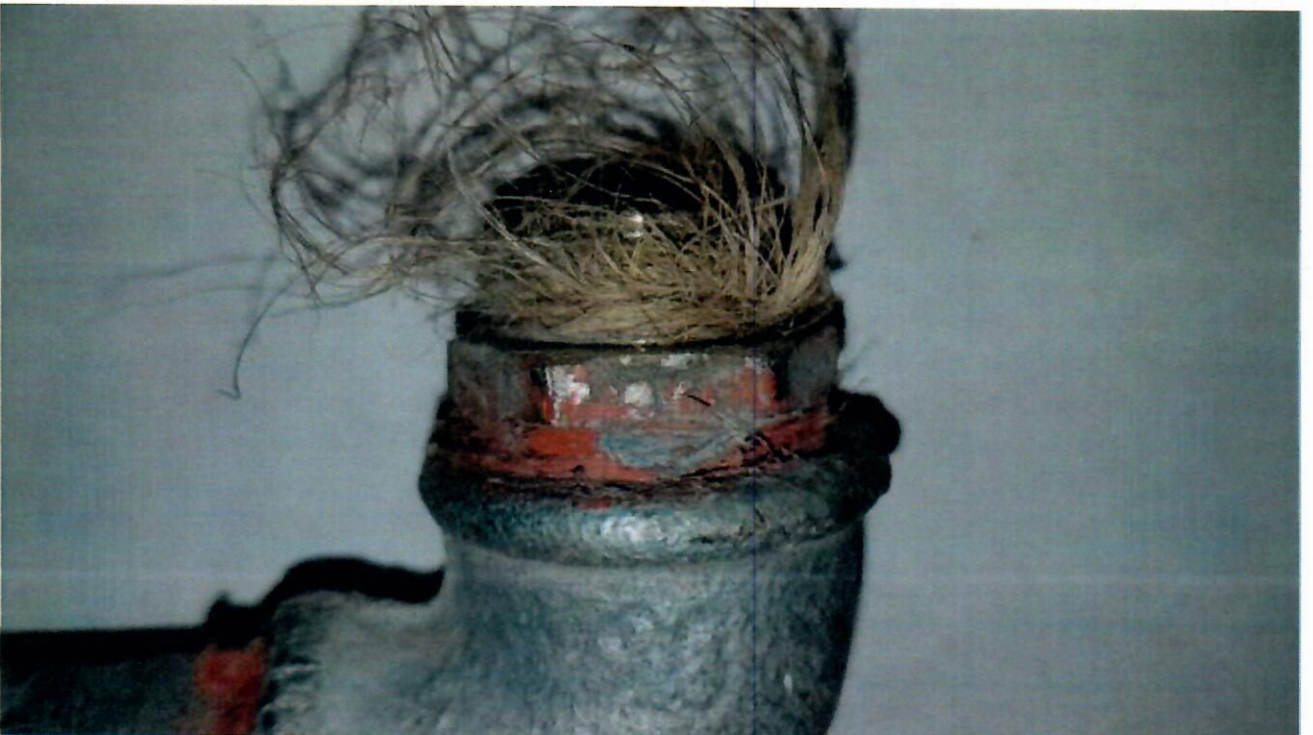
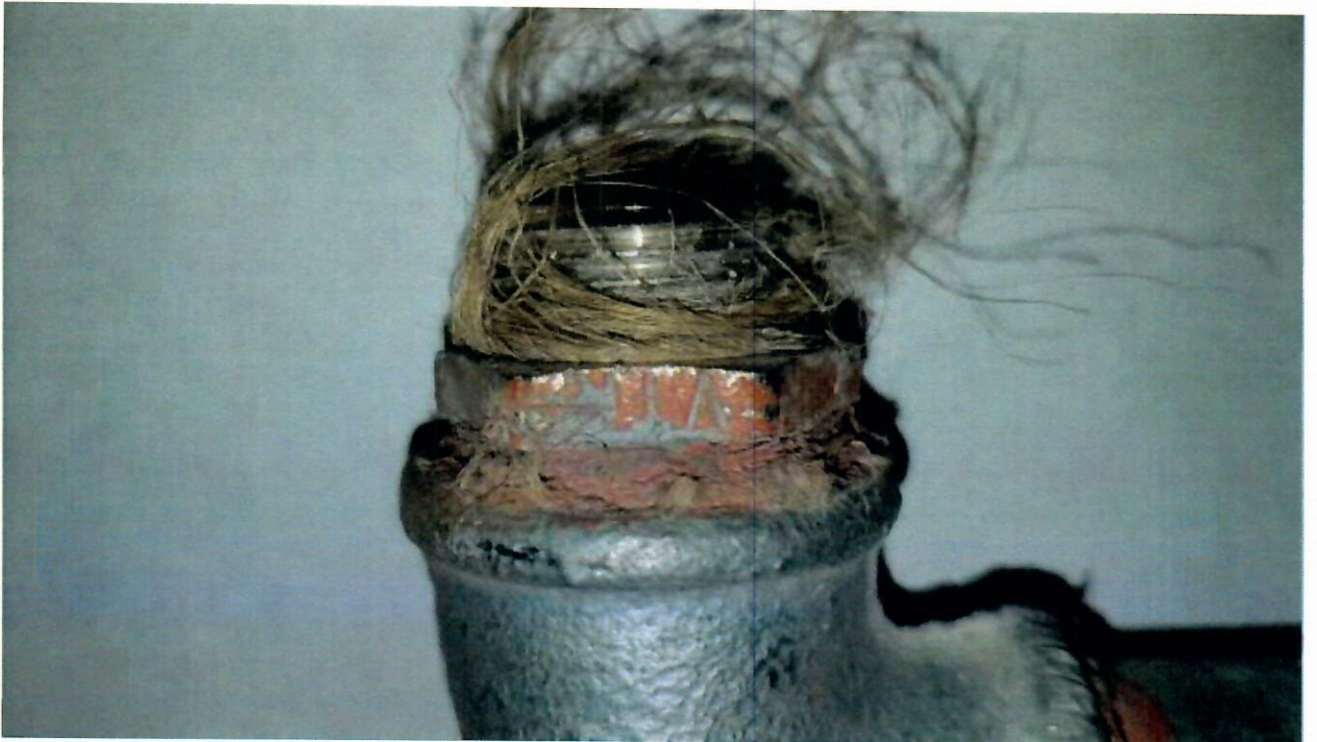
У предоставленного к исследованию фрагмента трубопровода уплотняющие резьбовые соединения льняные пряжи существенно выступает наружу трубы и других соединительных деталей, при этом следов качественной пропитки пряжей свинцовым суриком или белилами не выявлено (Приложение 1: ФОТО 6, 7,

15÷19, 29÷35); имеются отдельные участки поверхности в зоне резьбовых соединений предоставленного к исследованию фрагмента трубопровода, где заметны следы краски (Приложение 1: ФОТО 6, 31÷35). Немаловажным и примечательным является и тот факт, что на наружной поверхности трубы Ду32 в зоне разрушившегося резьбового соединения следы краски отсутствуют, а витки резьбы подверглись коррозии (Приложение 1: ФОТО 7÷13, 23÷28). Данный факт может указывать на то, что в процессе эксплуатации ещё до аварийного разрушения трубопровода наружная поверхность трубы в зоне резьбового соединения подвергалась увлажнению, а резьбовое соединение трубы было не герметичным и подтекало.

Таким образом, в результате исследования установлено, что в процессе монтажа трубопровода были допущены нарушения требований п. 5.1.6 СП 73.13330.2016.

1) В процессе монтажа трубопровода были допущены нарушения требований п. 5.1.6 СП 73.13330.2016, а именно: льняные пряди уплотнителя существенно выступает наружу трубы и других соединительных деталей, при этом следов качественной пропитки прядей свинцовым суриком или белилами не выявлено.

ФОТО 29 (пряди льняного уплотнителя, выступающие наружу из резьбового соединения)

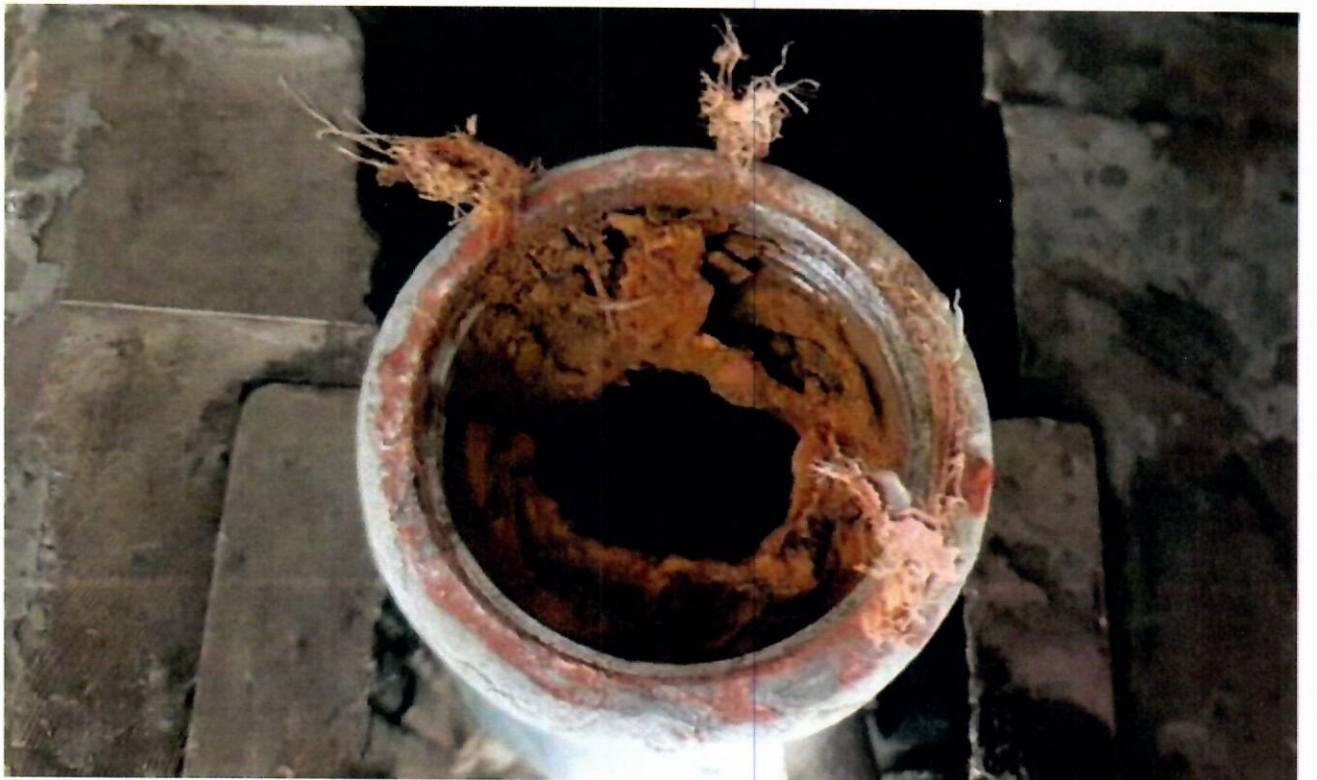
В процессе исследования было осуществлено разъединение резьбовых соединений тройника с трубами Ду32 (Приложение 1: ФОТО 36÷43). При исследовании установлено, что поверхности металла разъединенных резьбовых соединений преимущественно чистые, имеют характерный металлический блеск, коррозионные поражения металла не выявлены (Приложение 1: ФОТО 36, 37, 39, 40). Данный факт подтверждает версию о том, что разгерметизировавшееся резьбовое соединение трубы Ду32 в процессе эксплуатации было негерметичным и подверглось коррозии, наблюдаемой также и на наружной поверхности трубы (Приложение 1: ФОТО 7÷13, 23÷28).

ФОТО 36 (остатки льняного уплотнителя и коррозионно-наносные отложения в резьбовой части тройника)

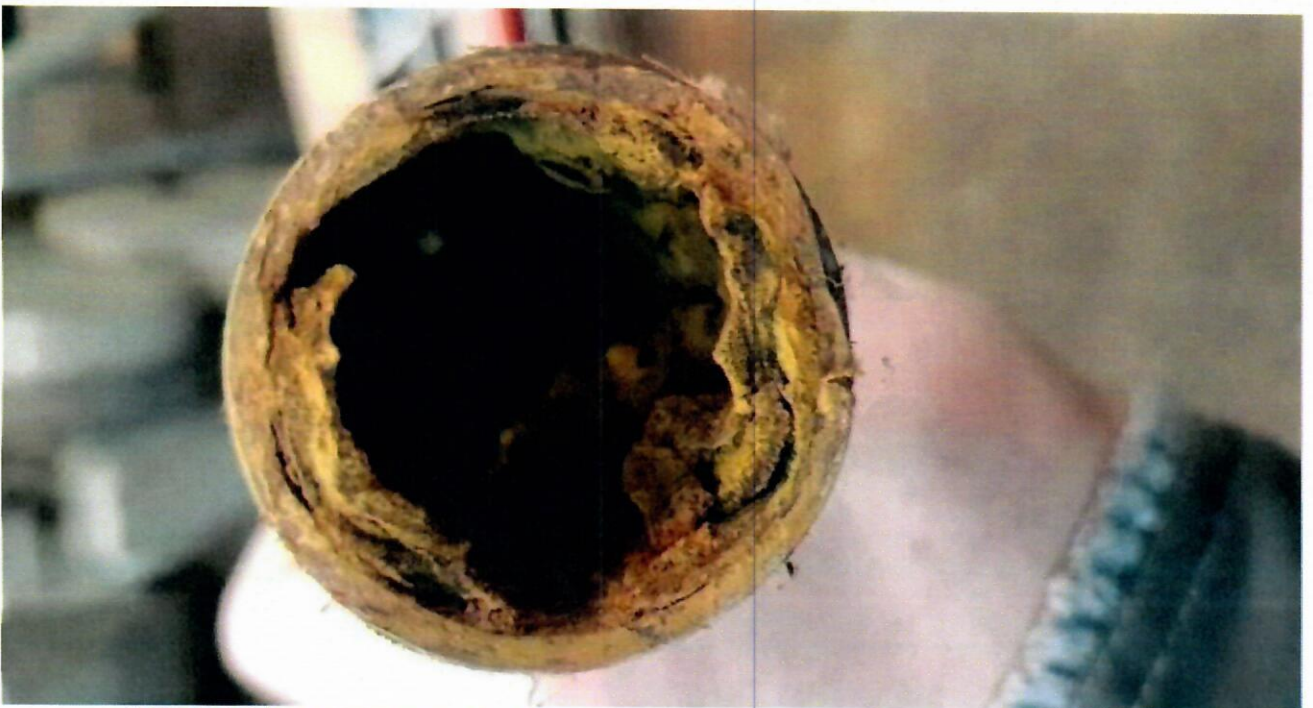
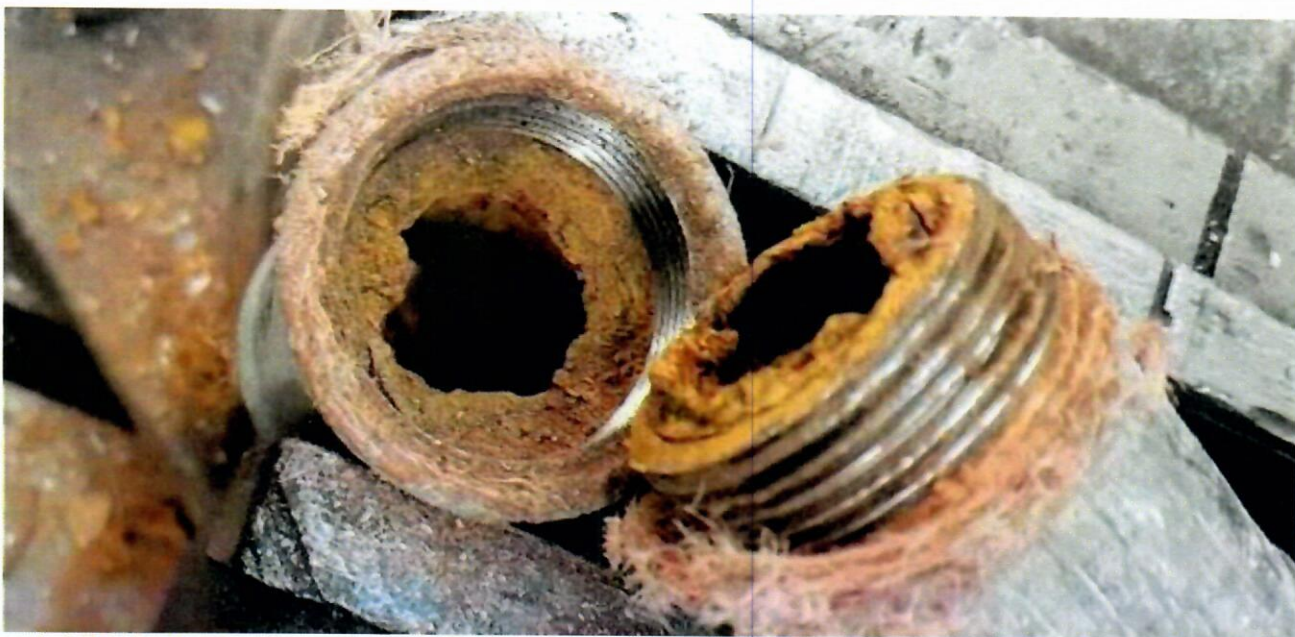
ФОТО 38 (коррозионно-наносные отложения в резьбовой части тройника)

ФОТО 39 (коррозионно-наносные отложения в резьбовой части тройника и трубы; вид резьбы на трубе Ду 32 и тройнике)

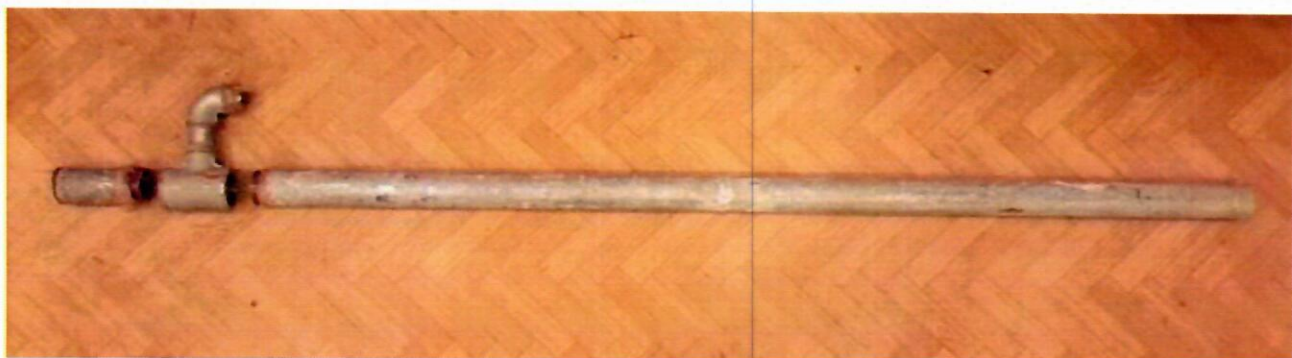
ФОТО 41 (рассоединенные резьбовые соединения тройника и труб Ду32)
